# Asbest erkennen, beurteilen und richtig handeln. Lebenswichtige Regeln für das Elektrogewerbe

Asbest erkennen, beurteilen und richtig handeln  
Lebenswichtige Regeln für das Elektrogewerbe

88254.d

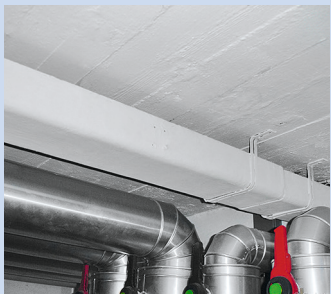
Kabelkanal aus Asbestzement

Die Asbestfasern sind **fest** in einem Verbundwerkstoff eingebunden. Dazu gehören u.a.:

(Asbest in Zement) wie gross- und kleinformatige Platten, Fassaden, Wellplatten, Druck- und Kanalrohre.

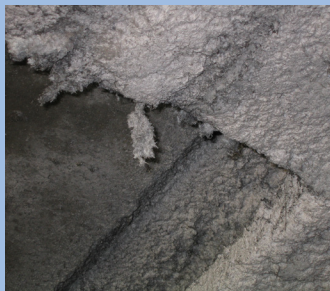
Spritzasbest

- Isolationsmaterial zur Wärmedämmung und für den Brandschutz
- Spritzasbestbeschichtungen
- Asbest-Leichtbauplatten
- Rückenbeschichtung von Bodenbelägen, Rohrisolierungen, Elektrogeräten und älteren Elektroverteilern

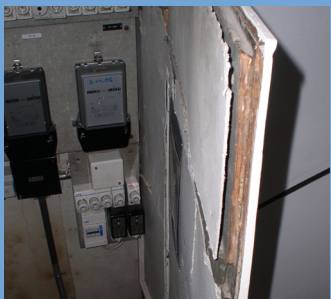
Asbestkarton/-pappe

Die Asbestfasern liegen in reiner Form vor, z.B. als Textil (Zöpfe, Schnüre, Kissen) oder als Karton.

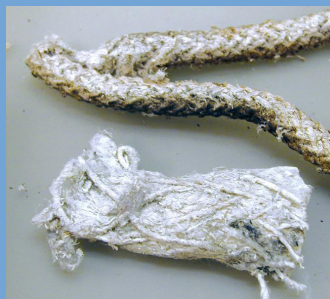
Dichtungsschnüre

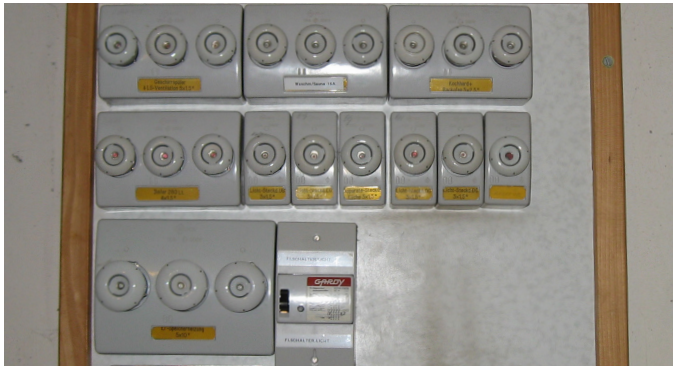
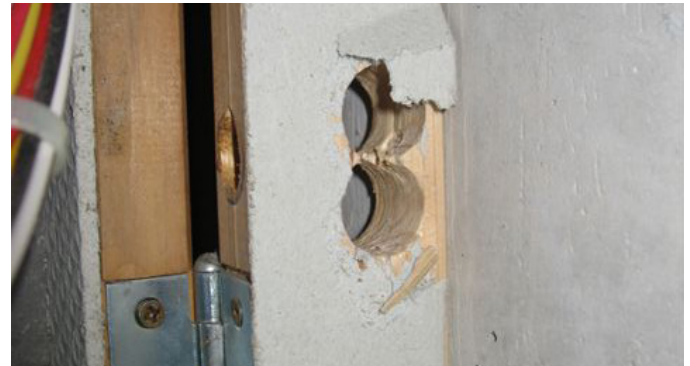
## Schaltgerätekombination (SGK)

(fest- und schwachgebundener Asbest)

- Sicherungspatronen wechseln
- Schalter betätigen
- FI-Schutzschalter / Leitungsschalter betätigen
- Zähler ablesen

- Aufschrauben / Öffnen der SGK
- Auswechseln von Drähten
- Auswechseln von Zähler, Empfänger, Schütz, Sicherungselementen, Leitungsschutzschaltern und dergleichen
- Demontage SGK
  - bei SGK mit festgebundenem Asbest nur, wenn dies ohne Zerstörung der SGK möglich ist
  - Demontage einer einzelnen SGK mit schwachgebundenem Asbest mit einer Fläche in der Grösse von  $\leq 0.5\text{m}^2$  nur durch Elektriker, die die Suva-/EIT.swiss-Asbest-Ausbildung absolviert haben, sofern die Demontage ohne Zerstörung der SGK möglich ist.

- Demontage von SGK mit schwachgebundenem Asbest
- Bearbeiten (sägen, bohren, schleifen, etc.)

- Feinstaubmaske FFP3 und Einwegschutanzug der Kategorie 3 Typ 5/6 tragen. Diese sind nach Gebrauch fachgerecht zu entsorgen
- Industriestaubsauger mit H-Filter (Staubklasse H gemäss EN 60335-2-69, mit Zusatzanforderung Asbest) verwenden (es dürfen keine handelsüblichen Haus-Staubsauger verwendet werden)
- Demontage SGK: nur bei SGK mit festgebundenem Asbest
- Die SGK ist unbeschädigt in einen mit «A» gekennzeichneten, festen Plastiksack einzupacken

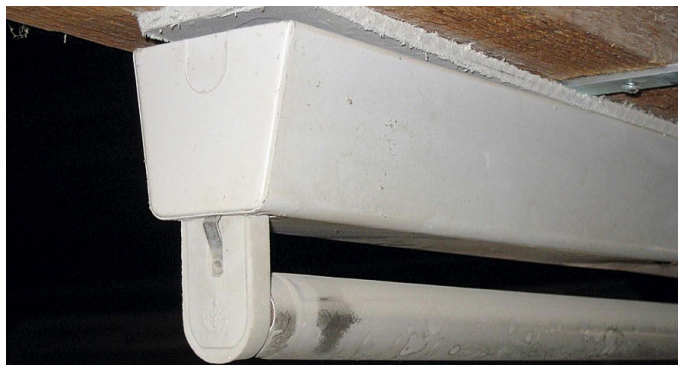
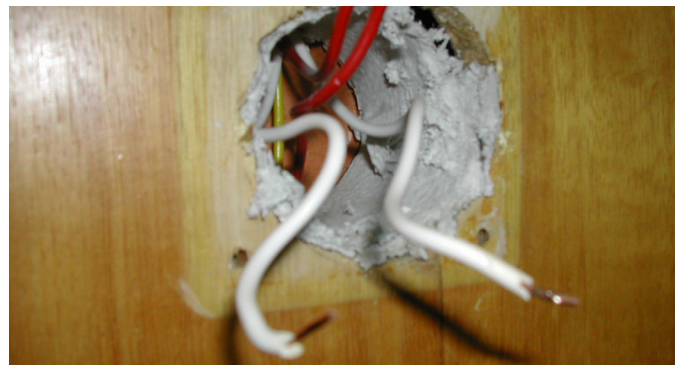
**Nichtbrennbare, wärmeisolierende Unterlagen  
(Leichtbauplatten) unter FL-Armatur und Asbestisolationen  
(schwachgebundener Asbest)**

Auswechseln von FL-Röhren und Starter

- eine einzelne FL-Armatur oder ein einzelnes Einlasskästchen demontieren
- in FL-Armatur eingelegte Brandschutzunterlage entfernen

- mehrere FL-Armatoren oder Einlasskästchen demontieren
- festmontierte Brandschutzunterlage entfernen

- Feinstaubmaske FFP3 und Einwegschutzanzug der Kategorie 3 Typ 5/6 tragen.
- Stromversorgung gemäss den fünf Sicherheitsregeln unterbrechen
- Leichtbauplatte (FL-Armatoren) bzw. Asbest (Asbestisolation) benetzen

- Brandschutzunterlage nicht wegreißen sondern Nägel vorsichtig herausziehen
- in FL-Armatur eingelegte Brandschutzunterlage vorsichtig und ohne zu zerbrechen entfernen (Achtung: eingelegte, bereits zerbrochene Unterlagen können eine grosse Zahl von Asbestfasern freisetzen)

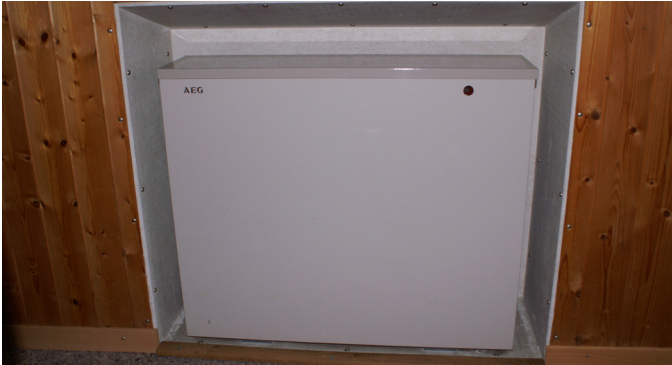
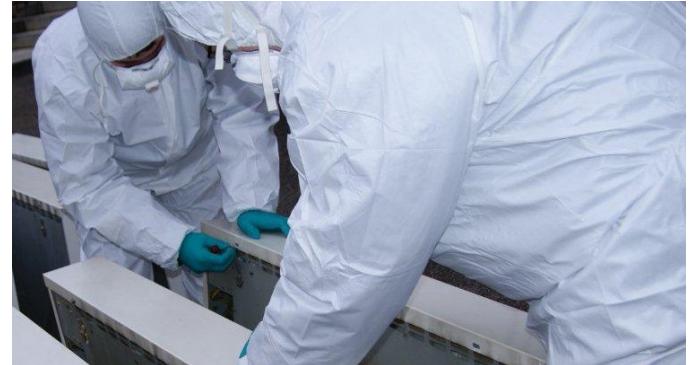
## Elektrogeräte (schwachgebundener Asbest)

– Ausbau / Demontage (nur ohne Öffnen des Gerätes)

- Öffnen
- Zerlegen

- alle Öffnungen sind zu verschliessen
- Gerät in Plastik einhüllen
- Übergabe an Entsorgungsfirma mit Spezialbewilligung

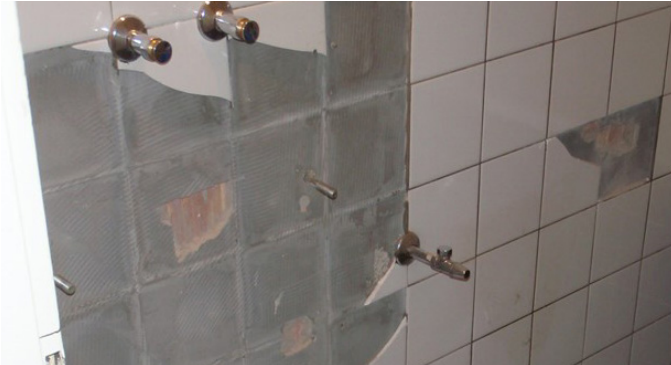
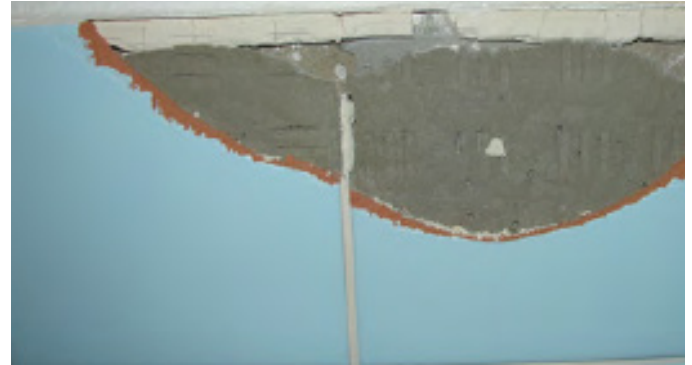
## Asbesthaltiger Plattenkleber (festgebundener Asbest)

- Arbeiten ohne Zerstörung der Platten
- Arbeiten, die durchgeführt werden, nachdem Platten und Plattenkleber durch eine Sanierungsfirma entfernt worden sind

- Bohren einzelner Löcher durch Platten für die Montage
- Demontage von einzelnen Platten (ohne zu schleifen)

- Ausbau/Rückbau des Plattenbelags, sofern der Kleber asbesthaltig ist
- Bearbeiten (schlitzen, fräsen, spitzen etc.)

- Feinstaubmaske FFP3
- Bearbeitung kleiner Flächen nur mit Maschinen mit Absaugvorrichtung für Staub
- Industriestaubsauger mit H-Filter (Staubklasse H gemäss EN 60335-2-69, mit Zusatzanforderung Asbest) verwenden

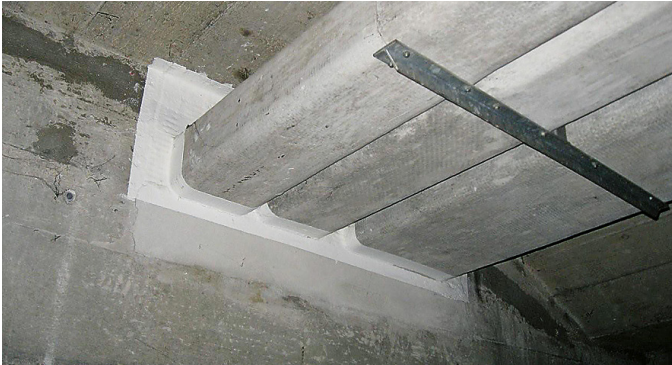
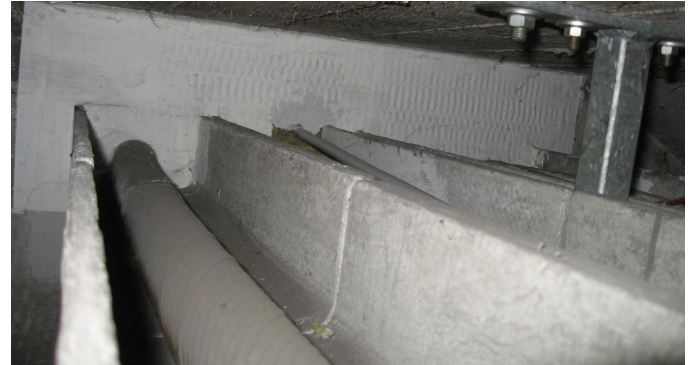
**Asbestzementkanal**  
(festgebundener Asbest)

- Kabelnachzug
- Demontage des Kabeltrassees. Demontage nur vornehmen, wenn dies zerstörungsfrei möglich ist

- Zerstören
- Bearbeiten (sägen, bohren, schleifen, etc.)

- Feinstaubmaske FFP3
- Industriestaubsauger mit H-Filter (Staubklasse H gemäss EN 60335-2-69, mit Zusatzanforderung Asbest) verwenden

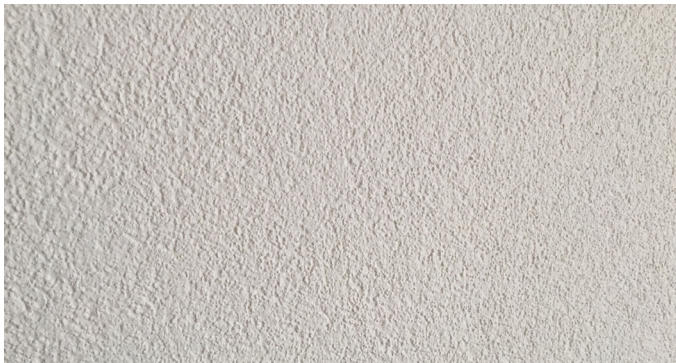
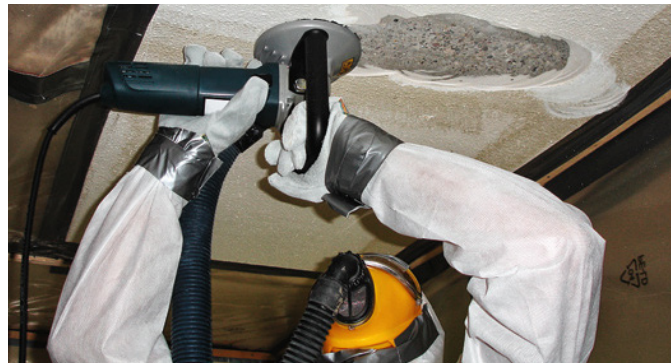
## Asbesthaltiger Putz

(fest- und schwachgebundener Asbest)

- Bohren einzelner Löcher durch Putz

- Ausbau/Rückbau des Putzes
- Bearbeiten (spitzen, schlitzen, fräsen etc.)

- Feinstaubmaske FFP3
- Industriestaubsauger mit H-Filter (Staubklasse H gemäss EN 60335-2-69, mit Zusatzanforderung Asbest) verwenden

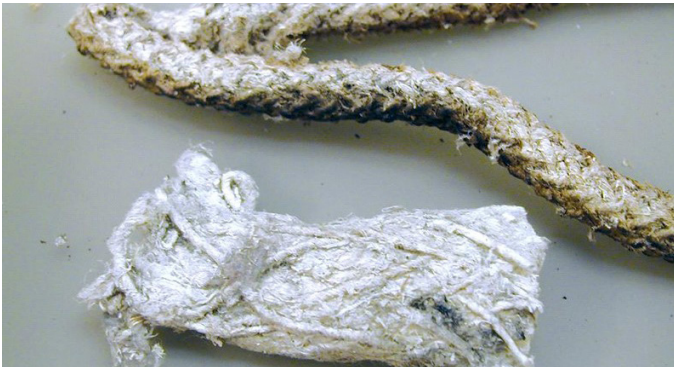
## Dichtungsschnüre aus reinen Asbestfasern

– sämtlichen Arbeiten (inkl. Kabeleinzug)!

Demontage und Entfernung von Dichtungsschnüren nur durch Suva anerkannte Asbestsanierungsfirma

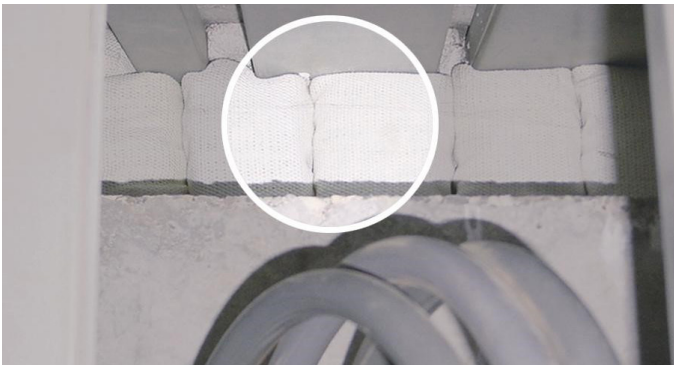
## Asbestkissen zur Brandabschottung

– sämtlichen Arbeiten (inkl. Kabeleinzug)!

Demontage und Entfernung von Asbestkissen nur durch Suva anerkannte Asbestsanierungsfirma
