**Asbest erkennen, beur-
teilen und richtig handeln**
Lebenswichtige Regeln
für das Schreinergewerbe

Es geht um Ihre Gesundheit

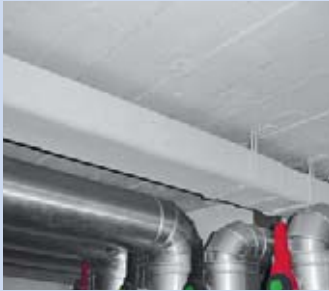
Kabelkanal aus Asbestzement

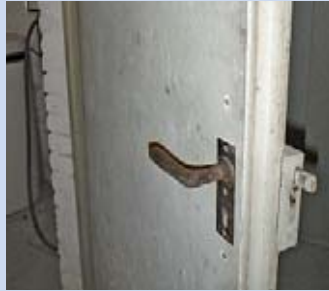
Brandschutztüre mit Asbestzement

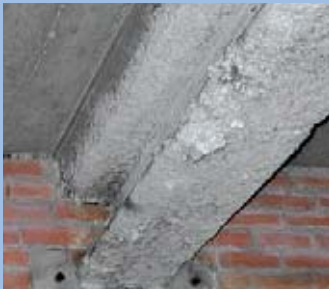
Spritzasbestisolierung

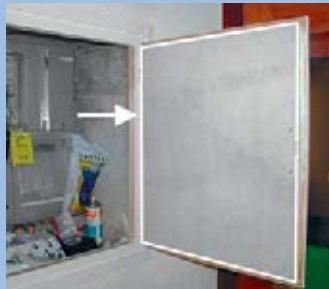
Asbesthaltige Brandschutzplatte

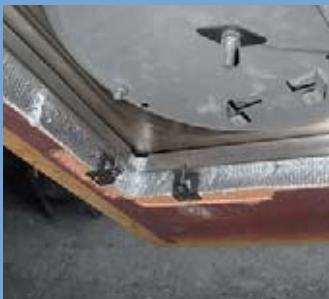
Asbesttextil in Kochherd

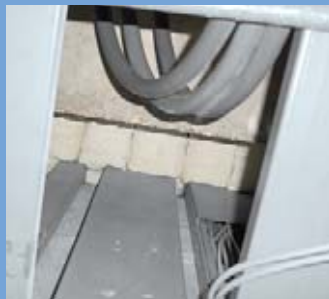
Brandabschottung mit Asbestkissen

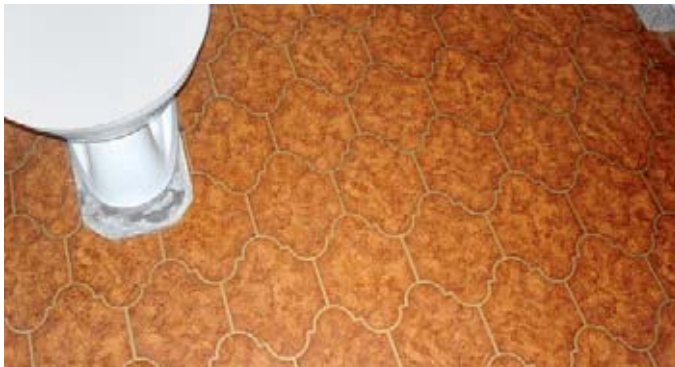
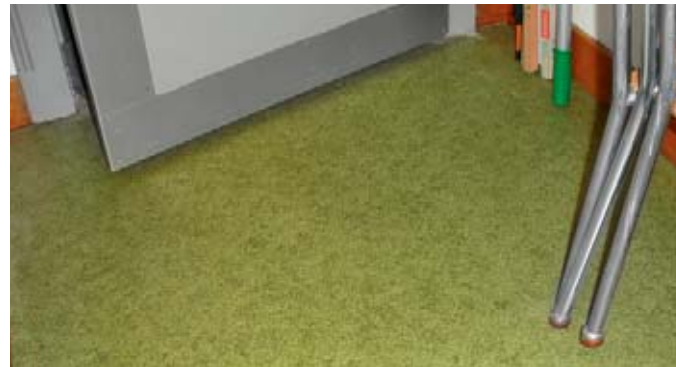
Cushion-Vinyl

Mehrschichtige Bodenbeläge mit Asbestkarton-Schicht,

(schwachgebundener Asbest)

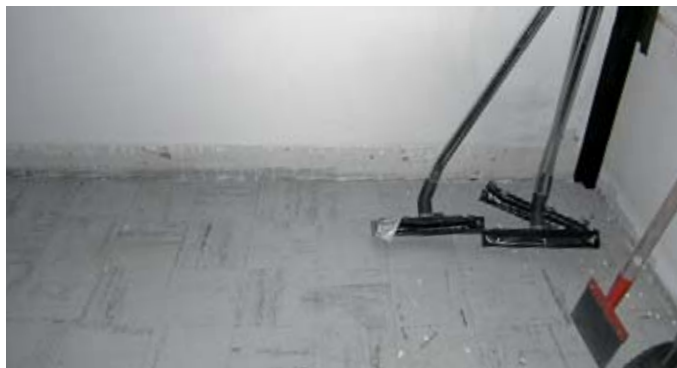
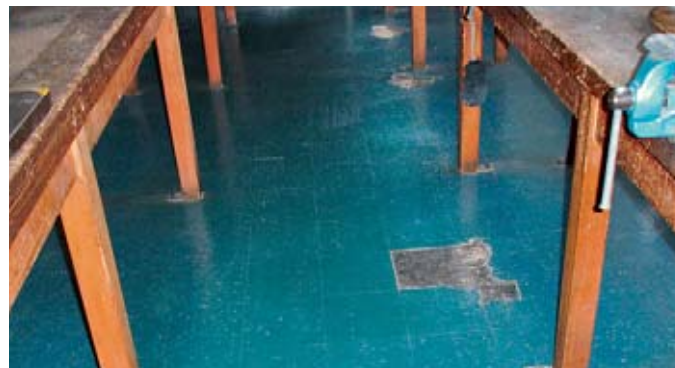
Floor-Flex

Ein- oder zweischichtige asbesthaltige Bodenbeläge

(festgebundener Asbest)

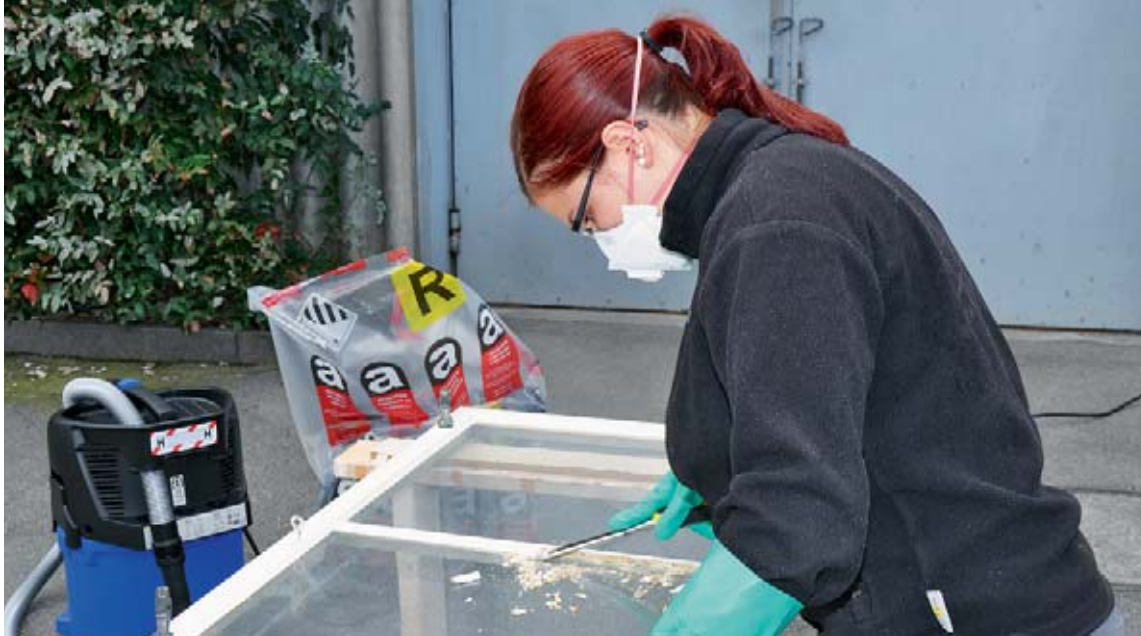
Entfernen von asbesthaltigem Fensterkitt mit Stechbeitel oder Spachtel.

Diese Arbeit muss im Freien ausgeführt werden!

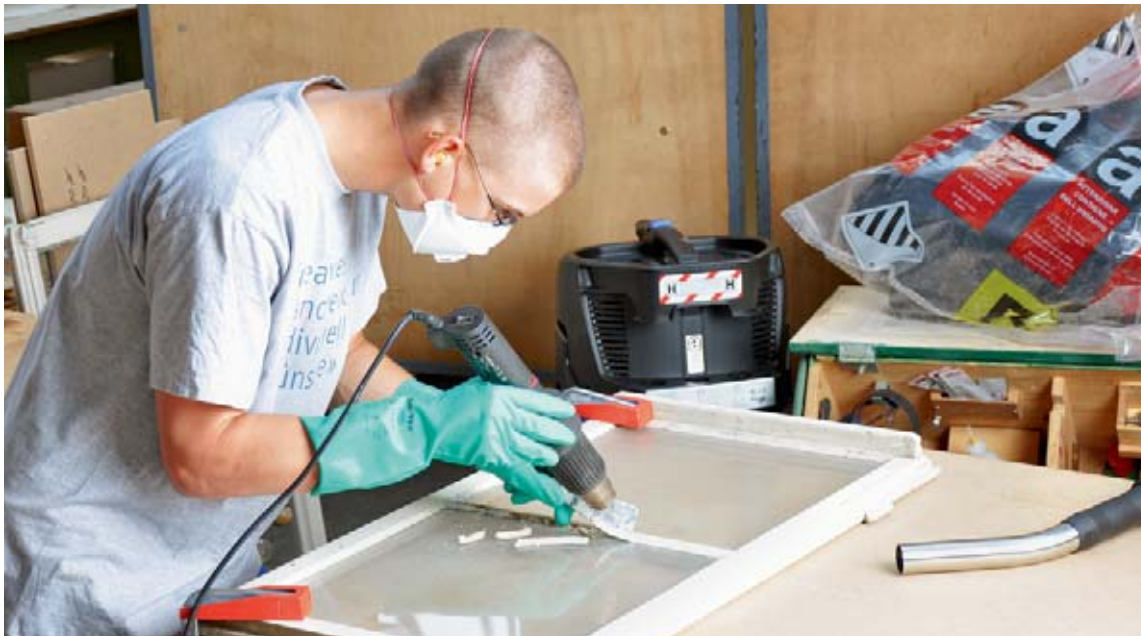
Entfernen von asbesthaltigem Fensterkitt mit Heissluftföhn.
